Karta dokumentacyjna osuwiska

2	2	-	1	4	-	0	2	5	-						
										W	I	1

1. Miejscowość: Widlice	2. Gmina: Gniew	3. Powiat: tczewski	4. Województwo: pomorskie
5. Mapa topograficzna 1:10 000 : N-34-74-D-c-2	6. Arkusz SMGP 1:50 000: Kwidzyn (169)	7. Współrzędne geograficzne: N 53°43'13" E 18°48'52"	
8. Kraina geograficzna: Dolina Kwidzyńska	9. Jednostka tektoniczna: Obniżenie perybałtyckie	10. Zlewnia: Wisła	11. Inne dane lokalizacyjne

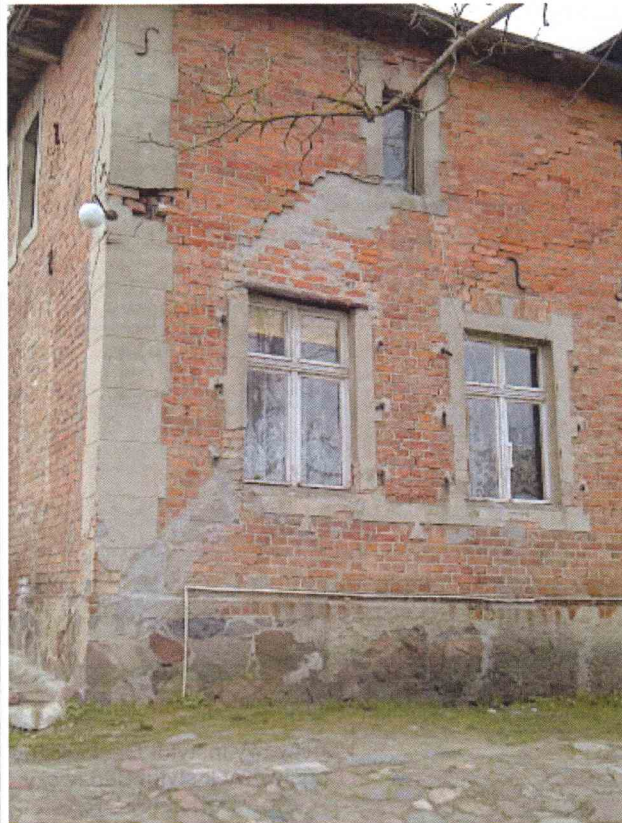
Fot.1. Budynek mieszkalny w obrębie osuwiska

Osuwisko jest bardzo prawdopodobną przyczyną uszkodzenia domu mieszkalnego. Niewątpliwie permanentnie psuje lokalną drogę dojazdową do innych zabudowań leżących w dolinie Wisły oraz destabilizuje słupy energetyczne. Ilość spękań ścian budynku mieszkalnego oraz szerokość powstałych szczelin wskazują na konieczność dokonania przez nadzór budowlany oceny technicznego stanu budynku. Aktualnie bardzo mała dynamika osuwiska w rejonie budynków umożliwia ich dalsze użytkowanie pod warunkiem, że są w dobrym stanie technicznym, co powinien ocenić nadzór budowlany. W przypadku dobrego stanu budynków (po naprawieniu istniejących szkód) wskazany jest systematyczny monitoring osuwiska, w tym stanu zabudowy i infrastruktury.

Nie udało się zebrać informacji o postępowaniu z wodami opadowymi i być może także innymi w rejonie zabudowań. Po zachodniej stronie budynku mieszkalnego znajduje się stara studnia kopana prawdopodobnie nie używana. Należy zadbać, by wody opadowe, także te spływające drogą oraz ewentualne ścieki były odprowadzane poza osuwisko. Aktualnie wody z drogi kierowane są do osuwiska, dodatkowo niszcząc nasyp drogowy.

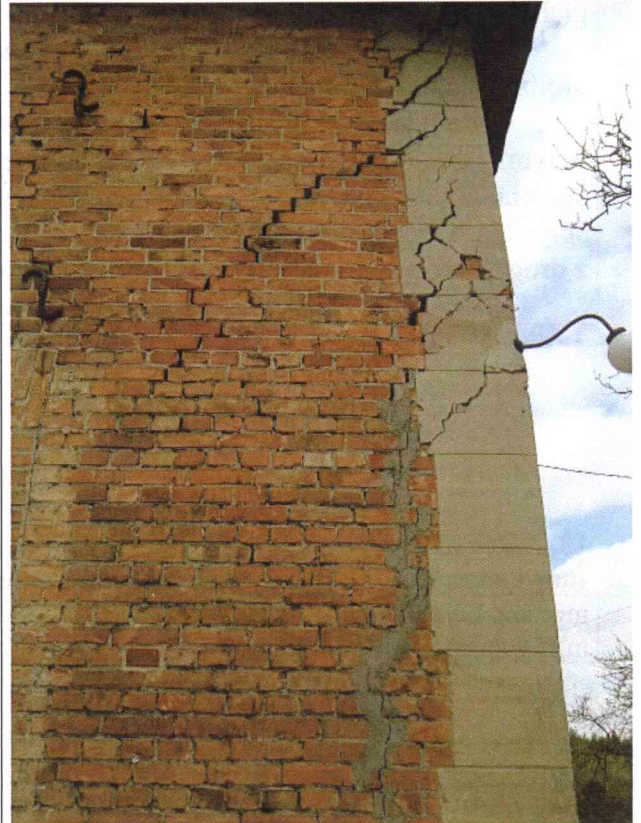
Fot.2. Spękania budynku.

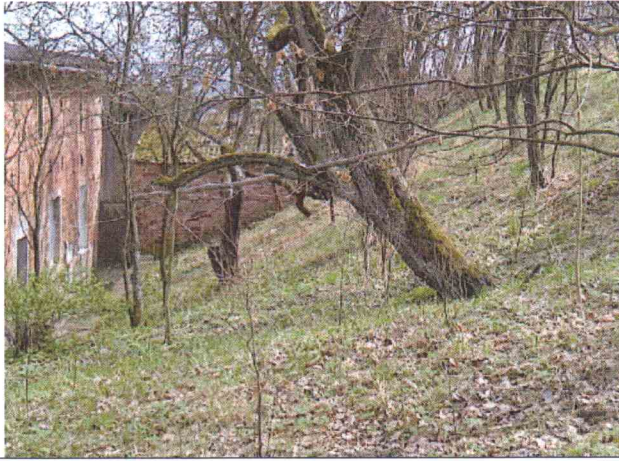
9. Wysokość skarpy głównej: 6 m	10. Nachylenie skarpy głównej: 40°	11. Szczeliny powyżej skarpy głównej: -	12. Skarpy wtórne: 1- o wys. do 4 m
---	--	---	---

Fot.3. Skarpa niszy głównej
