**KARTA DOKUMENTACYJNA NATURALNEGO ZAGROŻENIA  
GEOLOGICZNEGO:  
OBIEKT – OSUWISKO**

<b>1. Nr ewidencyjny</b>	<b>325.43</b>			<b>0</b>	<b>1</b>
--------------------------	---------------	--	--	----------	----------

2.1 Miejscowość	Mała Słońca
2.2 Właściciel terenu	
2.3 Gmina	Subkowy
2.4 Powiat	tczewski
2.5 Województwo	pomorskie
2.6 Oznaczenie mapy topograficznej 1:25 000	
2.6.1 układu „1965” (godło)	325.43 SUBKOWY
2.6.2 układu „1942” (godło)	N-34-62-D-c
2.7 SzMGP 1:50 000 arkusz	92 - TCZEW
2.8 Kategoria, numer i nazwa drogi (kolei)	
2.9 Kilometraż drogi (kolei)	
2.10 Współrzędne środka osuwiska	
2.10.1 geograficzne	$\varphi_N = 54^{\circ}00'18,54''$ $\lambda_E = 18^{\circ}50'15,42''$
2.10.2 prostokątne układu „1965”	x = 620,912      y = 47,487
2.10.3 prostokątne układu „1942”	x = 4358,226      y = 5988,761

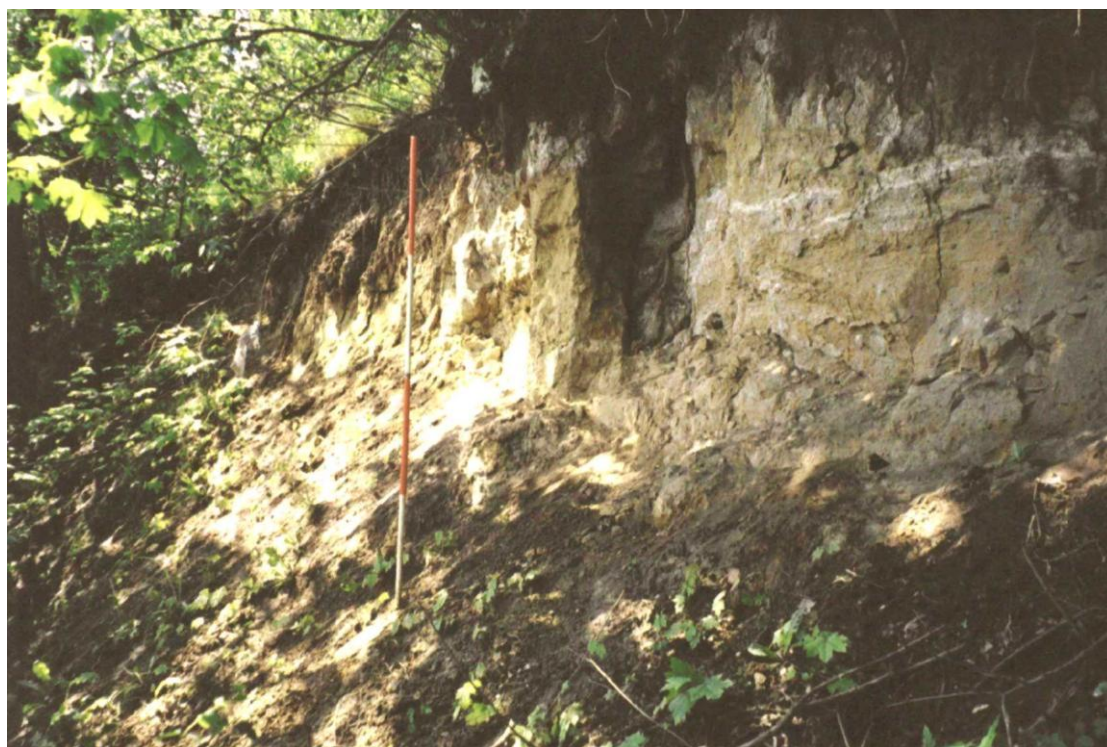
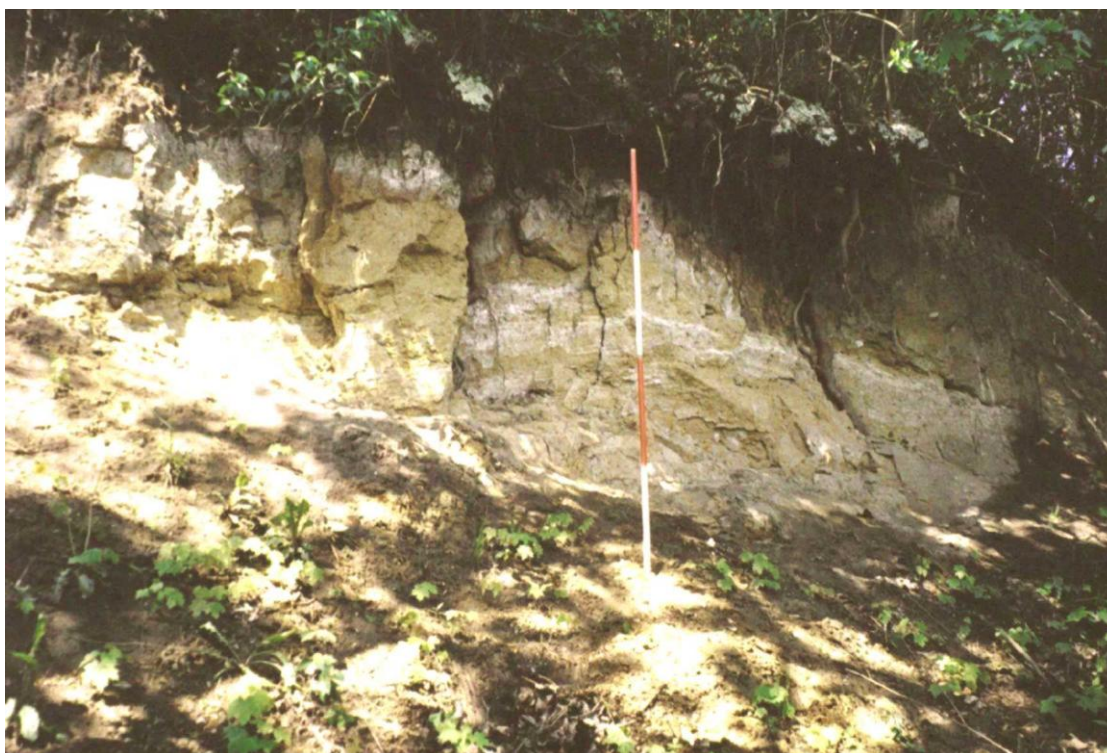
## 12. Fotografia osuwiska

3.5.12 zasięg szczelin powyżej górnej krawędzi niszy	Z <sub>s</sub> = [m]			
<b>3.6 Rodzaj (typ) osuwiska</b>				
3.6.1 obryw – obwał				
3.6.2 zsuw	X			
3.6.3 spływanie	X

3.7.1 brak	X	X	X	X
3.7.2 podmokłości				
3.7.3 wysięki				
3.7.4 wypływy				
<b>3.8 Aktywność osuwiska (rozwój w czasie)</b>				
3.8.1 osuwisko aktywne, zmiany coroczne (data ostatniego ruchu)				X

3.9.1 trawiaste				
3.9.2 krzewy				X
3.9.3 las				X
3.9.4 grunty orne				
3.9.5 brak pokrycia (odslonięte skały, grunty)				
<b>3.10 Przyczyny powstania osuwiska</b>

4.1 zniszczone, uszkodzone, zagrożone zabudowania mieszkalne*	
4.2 zniszczone, uszkodzone, zagrożone zabudowania gospodarcze*	
4.3 zagrożone uprawy rolne	X
4.4 zniszczone uprawy leśne	
4.5 zniszczony, uszkodzony, zagrożony odcinek drogi*	
4.6 zniszczony, uszkodzony, zagrożony odcinek szlaku kolejowego*	
4.7 zniszczony, uszkodzony, <u>zagrożony odcinek brzegu</u> zbiornika wodnego, <u>cieku wodnego</u> *	X
4.8 zniszczona, uszkodzona, zagrożona inna budowla (podać jaka)	
4.9 dodatkowy słowny opis powstałych szkód i ocena możliwości dalszych ruchów osuwiskowych  Na intensyfikację ruchów osuwiskowych wpływ będą miały obfite opady atmosferyczne i wysokie stany wód w Wiśle.

Wskazane dokrzewienie gruntów osuwiska.
